港町・尾道における浅井戸地下水の水質特性

島 野 安 雄

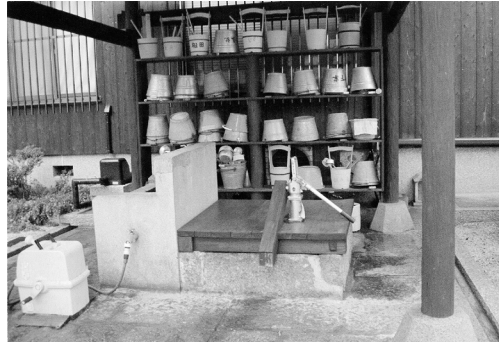
写真4 妙宣寺

ていたが，その後に行った際には取り外されていて，傍らには小さな社と水神様が祀られている（写真3）。少し南のロープウェイ山麓駅の北に位置する妙宣寺（No.2，写真4）では，境内にあった井戸で採水してきた。長江通りから御袖天満宮への参道を進んでゆくと，石段の手前の右側にポンプ井戸があり，これが御袖天満宮の南（No.3，写真5）である。路地を東に進み，常称寺の裏の路地脇にも手押しポンプ井戸があった。これが常称寺の裏（No.4）で，やはり傍らには水神様が祀られていた（写真6）。さらに東に進み，正念寺の境内にあったのが延命井で（写真7），山陽道の防地坂番所を越えてきた旅人の喉を潤した水とされていて，正念寺延命水（No.5）として採水してきた。市街地の東端にあるのが古刹の浄土寺（No.6）で，本堂の脇に観音霊水と称される水が出ていて採水してきた。

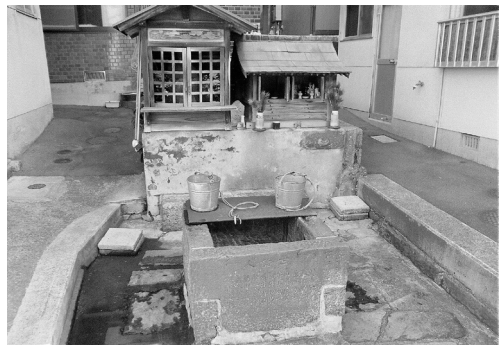
写真8 尾崎

浄土寺の石段を下り、JR山陽本線の線路をくぐり国道2号線を渡った先の久保3丁目の尾崎本通りにあったのが尾崎 (No.7) の小さな開放井戸であり、紐の先に付けたバケツで水を汲むもので、やはり小さな社と水神様が祀られていた (写真8)。この少し西に筒湯地藏尊が祀られた小さな境内があり、そこにあった手押しポンプ井戸が筒湯 (No.8, 写真9) である。

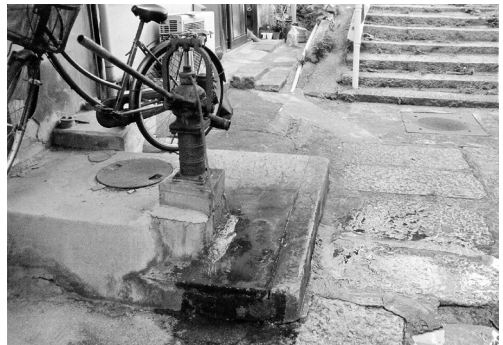
写真10 久保2

西の久保2丁目へと入り、5カ所で井戸水を採水した。久保内科医院近くの小路の脇にあったのが久保2 (No.9, 写真10) の手押しポンプである。さらに西の風呂ノ小路にあったのが六角井戸 (No.10, 写真11) であり、井戸枠には亀齢水という名称も刻まれていた。そして、尾道通りを南へ渡り、もとゆい小路を南に進んだ右側にあったのが敬神 (No.11, 写真12) の井戸であり、少し先の三叉路にあったのが二つ井 (No.12, 写真

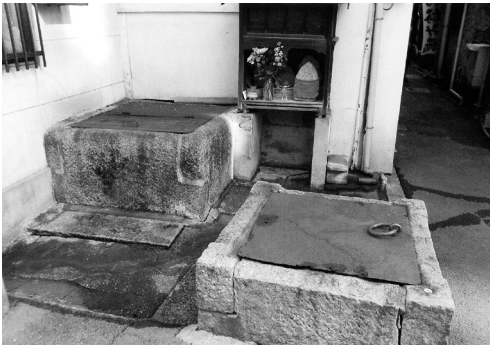
写真 13 二つ井

13) の井戸である。二つ井では奥の方の井戸で採水した。さらに南の稲荷神社近くの小路の脇にポンプ井戸があり、芝守 (No.13, 写真14) として採水してきた。

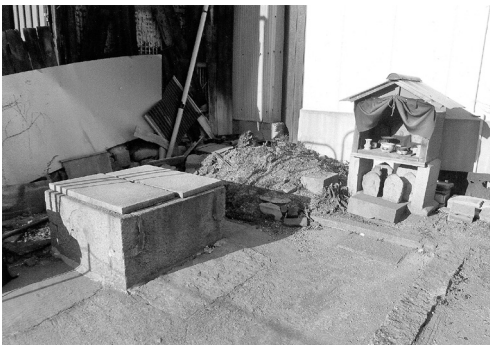
写真 15 石屋町

その西側の久保1丁目でも5カ所で井戸水を採水した。石屋町小路の一つ西の路地裏にあったのが石屋町 (No.14, 写真15) の井戸であり、コンクリート板で塞がれていたが、パイプが出ていたので電動ポンプなどで使われているようである。築地小路と鎮神小路の奥まった袋小路には3つの井戸があった。写真16に写っている2つの井戸の内、右が水尾井 (No.15), 左奥が築地井 (No.16) で、それぞれ電動ポンプで水が汲み上げられていた。もう一つは写真の右後ろの位置にあり、比較的新しい石造りの井戸枠からなり、石板で蓋がされていて、採水は出来なかった。この場所では毎年7月に水祭が行われ、多くの水汲みの人達で賑

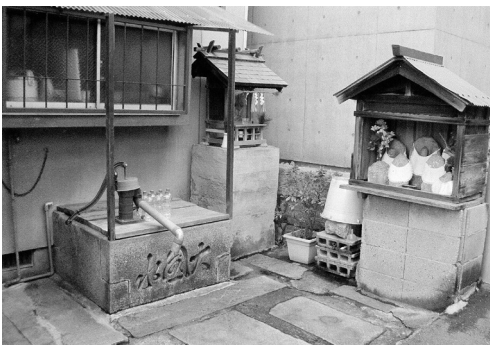
写真 17 大國水

わうとのことである。南の水尾小路を少し西に入った所にあったのが今川玉香園井水(No.17)で、かつては釣瓶井戸の形式であったという。そして、今蔵小路にあった手押しポンプ井戸が大国水(No.18, 写真17)である。

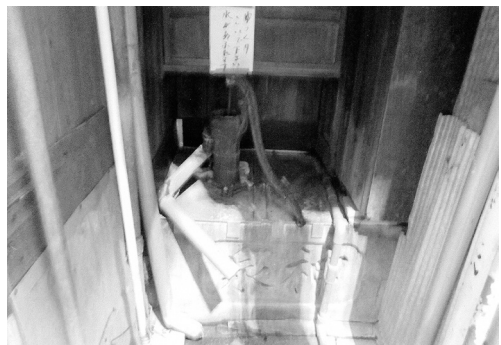
写真 18 神 泉

その西の土堂2丁目では、荒神堂通りにあった手押しポンプの神泉(No.19, 写真18)の井戸と郵便局の東の小路にあった土堂2(No.20, 写真19)の井戸で採水してきた。さらに西の土堂1丁目では奉行所通りの東の小路にあった井戸で土堂(No.21, 写真20)の水を採水した。

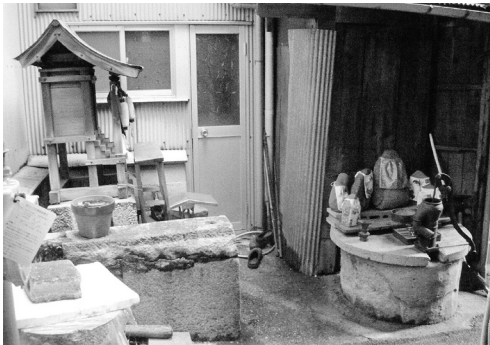
写真 21 東土堂

次に、国道2号線とJR山陽本線を北に渡った東土堂町では、線路沿いから一本入った路地裏にポンプ井戸があり、東土堂(No.22, 写真21)として採水してきた。坂道を登り光明寺に着くと、境内に井戸があり、光明寺亀齢水(No.23, 写真22)として採水した。そこから迷路のような坂道を上り下りして西に辿り、西土堂町の持光寺に続く石段の途中にあったのが二階井戸・東で(写真23)、かなり前から有名な井戸であった。実際に井戸があるのは下の家の敷地内であり、上にある家でも使用できるように小屋掛けされた釣瓶井戸形式となっている。しかし、訪れた当時以前から使用は出来なくなっていて、残念ながら採水は出来なかった。その少し西にあったのがもう一つの二階井戸・西で、こちらは木製の上蓋が掛けられていて(写真24)、上蓋を取って覗き見すると、井戸と地下水面が見られた(写真25)。こちらの井戸では、紐に付けたバケツで水が汲められ、二階井戸・西(No.24)として採水してきた。少し西の、JR山陽本線の尾道駅北口近くの路地裏に開閉式の蓋の付いた鉄板製の上蓋をもつ井戸があり、西土堂4(No.25, 写真26)として採水した。以上、25地点の浅井戸の地下水を調査してき

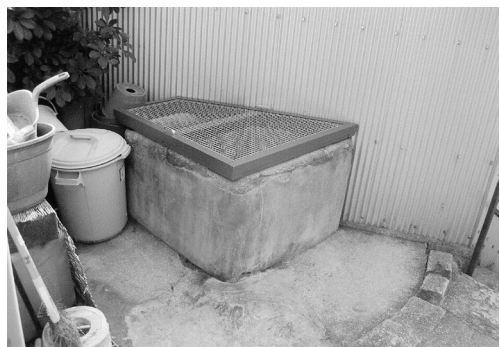
写真 24 二階井戸 (西) の上蓋
